Informe Trimestral de Actividades

Área Responsable	Dirección de Recursos Materiales y Servicios Generales
Titular	Mtro. Bruno Adrián Baltazar García
Componente	5. Gestión y Operación
Actividad	5.3 Mantenimiento a la Infraestructura Física
Fecha	Lunes, 15 de septiembre de 2025

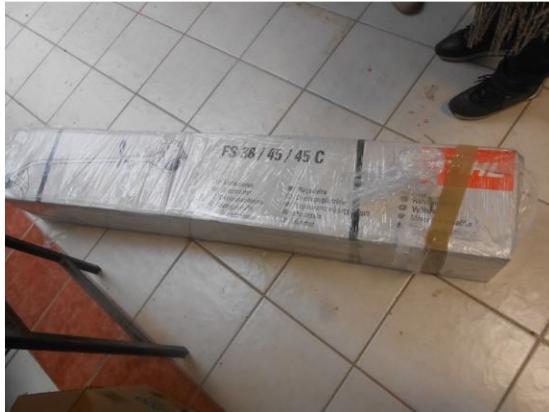
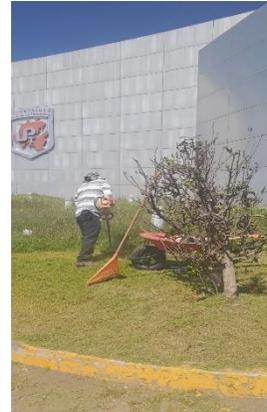
1. **Con la adquisición de la desbrozadora para pasto**, el personal de Servicios Generales realizó el podado de las áreas verdes de esta casa de estudios, contribuyendo a la adecuada conservación de los espacios exteriores.

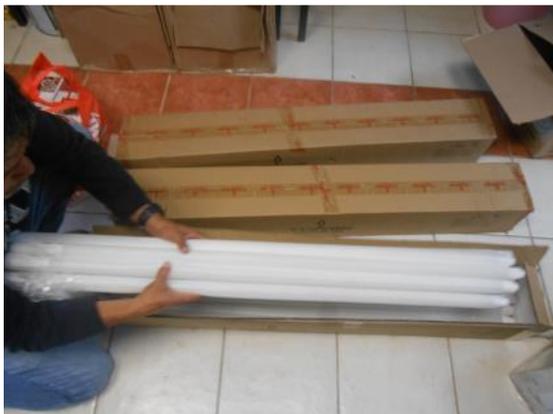
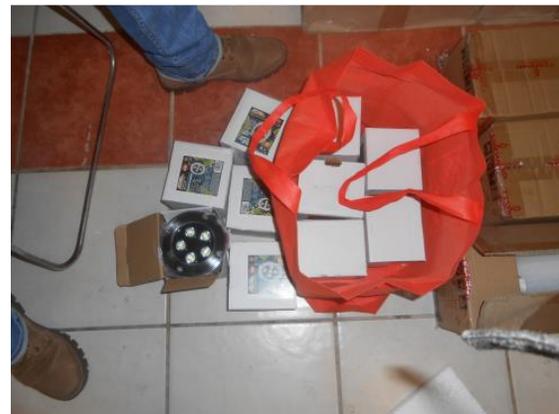
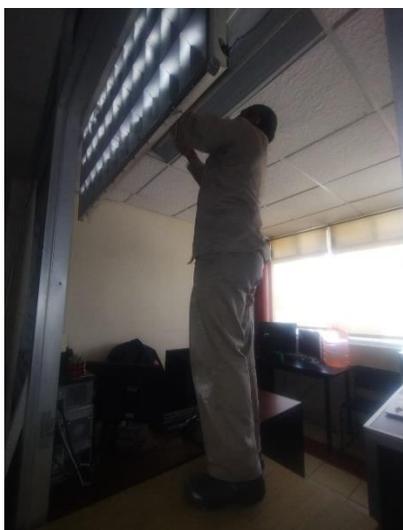
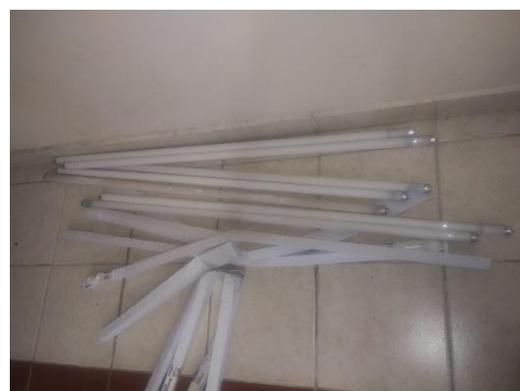
2. **Mediante la adquisición de lámparas tubulares T8 y lámparas tipo UFO**, se atendió el reemplazo de luminarias dañadas en la fachada principal y en aulas de los edificios, garantizando condiciones óptimas de iluminación.

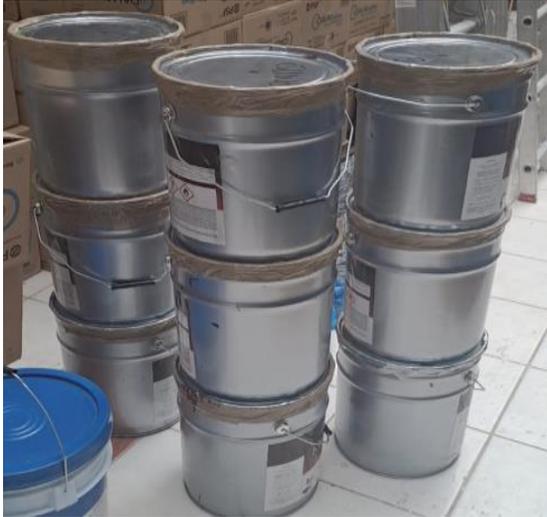
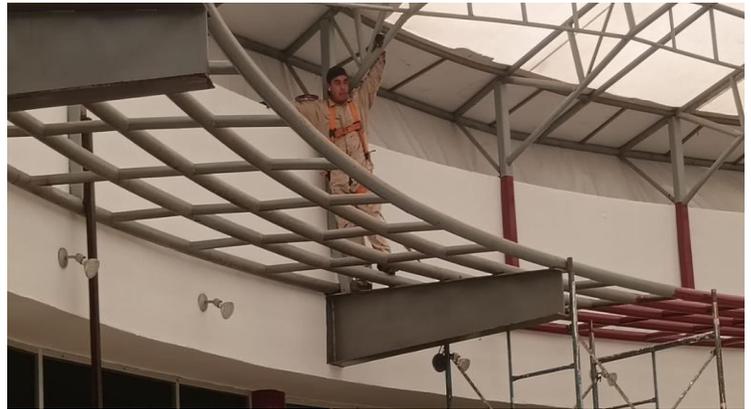
- 3. Con la adquisición de pintura de aceite color guinda,** el personal de Servicios Generales llevó a cabo trabajos de revestimiento en estructuras metálicas y columnas de los edificios, mejorando la imagen institucional y protegiendo los materiales.

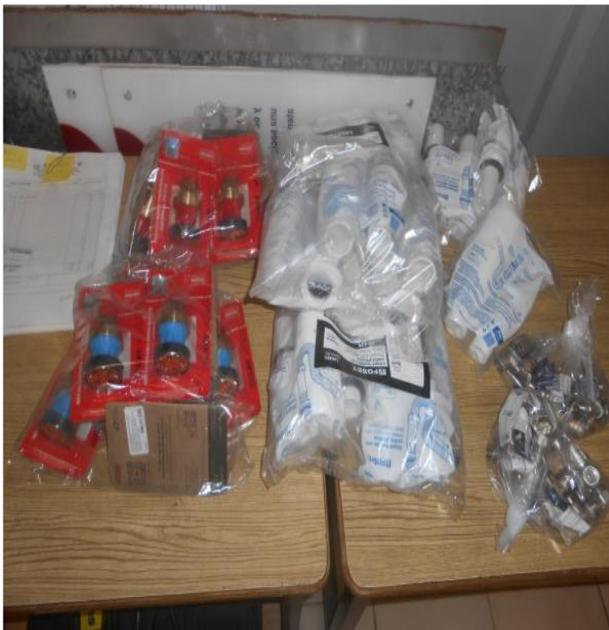
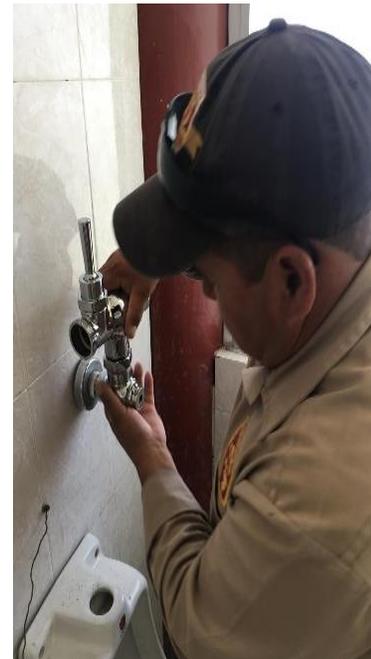
- 4. A través de la adquisición de refacciones para sanitarios** (émbolos, cespel flexibles y llaves angulares de barril y cuerda interior), se efectuaron mantenimientos preventivos y correctivos que aseguran el adecuado funcionamiento de los servicios sanitarios.

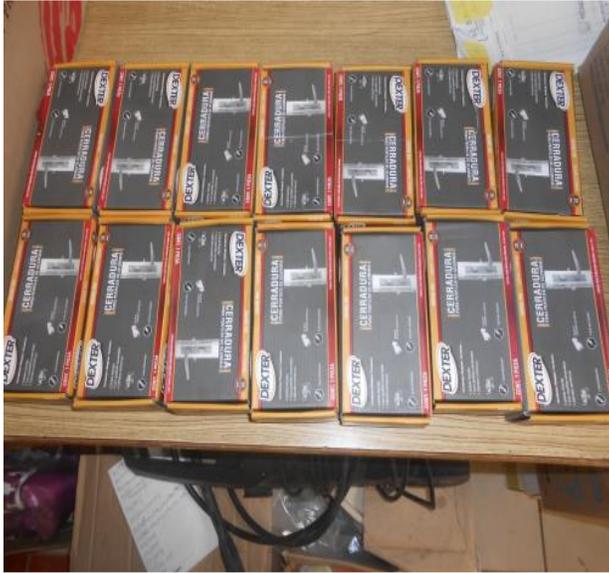
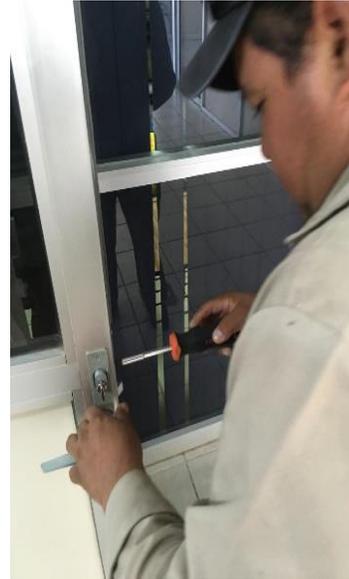
5. Con la adquisición de chapas para puertas de aluminio, se atendió el mantenimiento de puertas en salones y oficinas que requerían reemplazo de chapa, reforzando la seguridad y funcionalidad de los espacios.

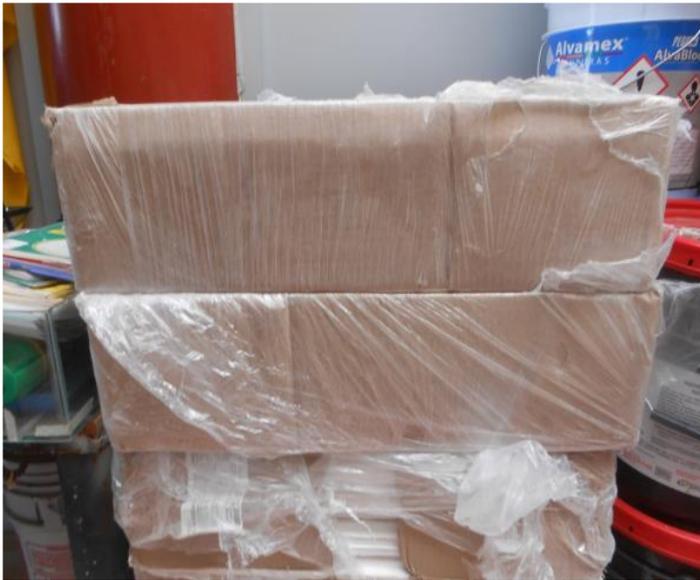
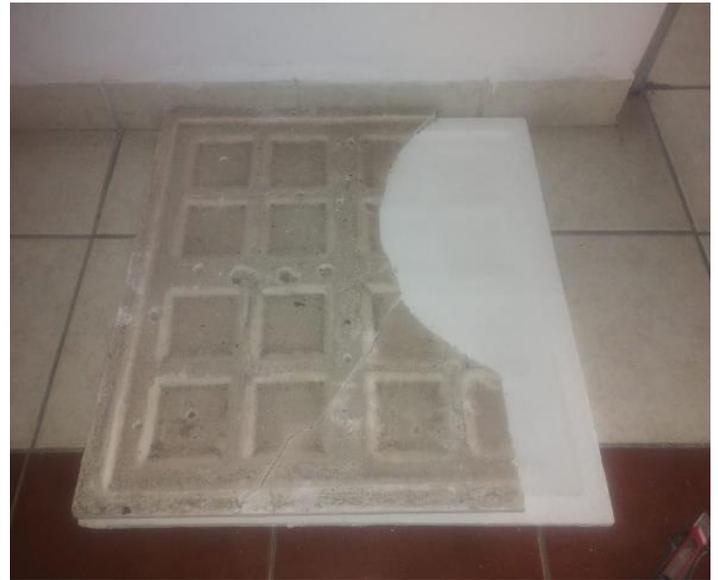
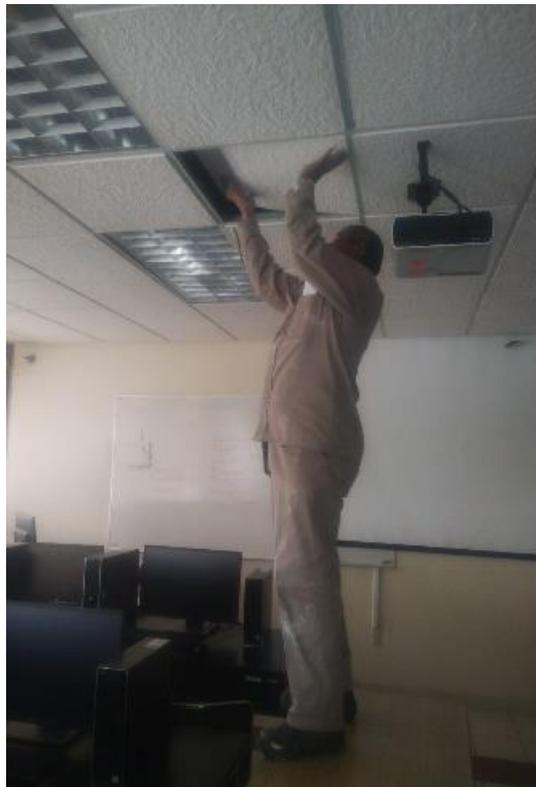
7. Mediante la adquisición de plafones tipo mojado, se atendieron reparaciones en techos dañados de los edificios, preservando la seguridad y estética de los espacios.

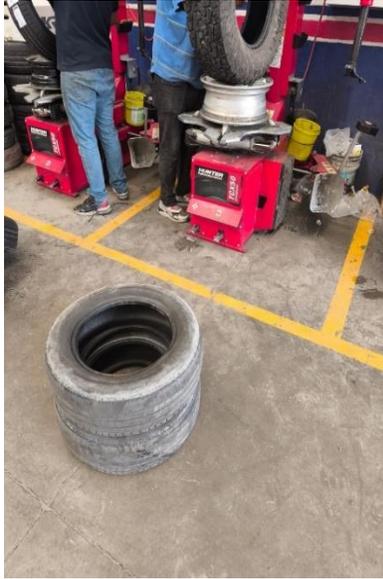
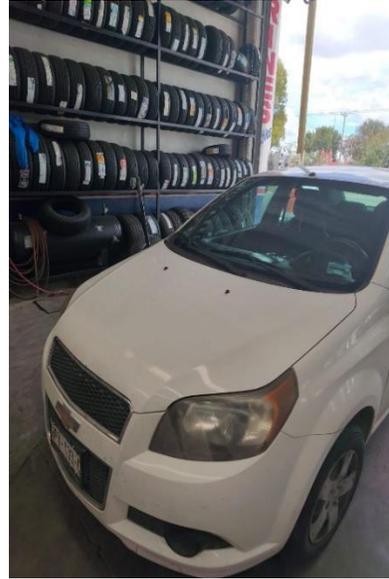
- 8. Con la adquisición de neumáticos medida 185/65 R14, se dio mantenimiento al vehículo Aveo perteneciente al parque vehicular de la institución, asegurando su disponibilidad en condiciones óptimas para el desarrollo de actividades.**

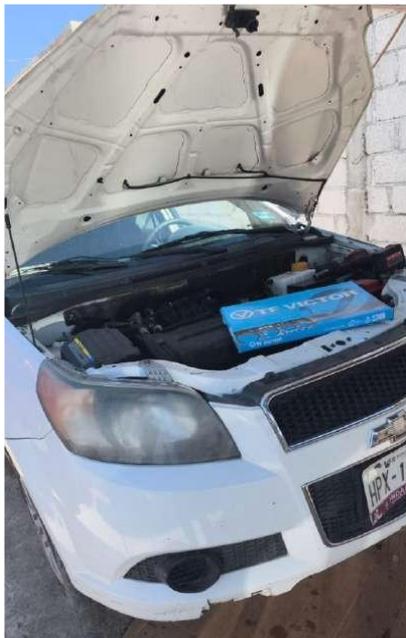
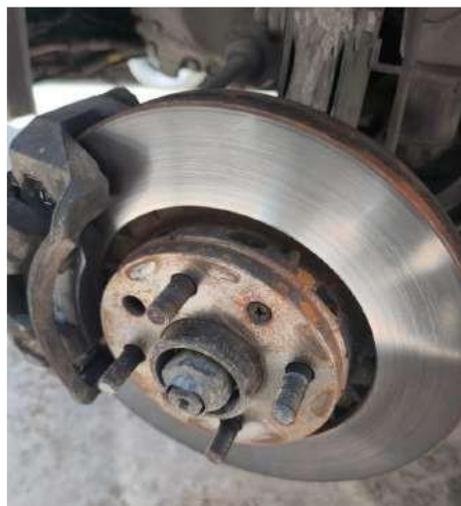
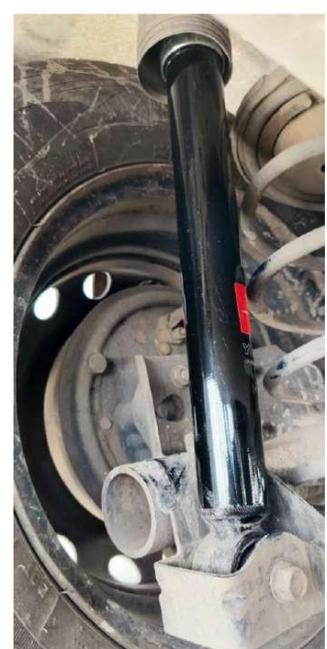
- 9. Se realizó servicio de mantenimiento correctivo al vehículo Aveo 5, incluyendo mano de obra y suministro de refacciones, con lo cual la unidad quedó disponible para atender las necesidades del personal.**

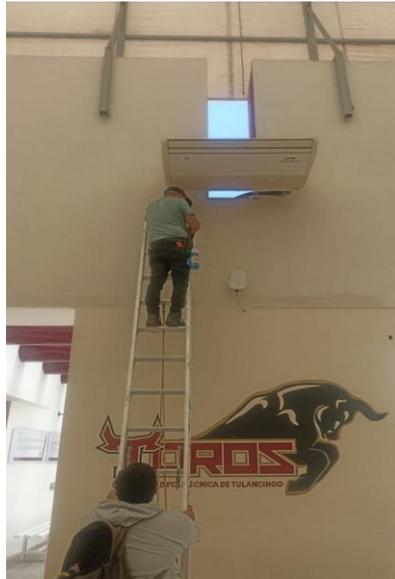
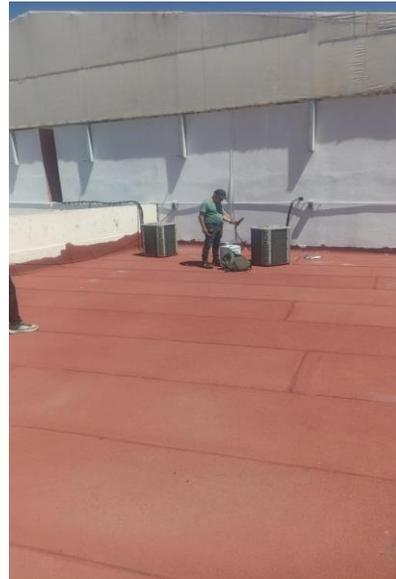
- 10.** Se llevó a cabo el mantenimiento preventivo a los aires acondicionados ubicados en rectoría, edificio Eduardo del Villar, centro de información y auditorios, mediante revisión, diagnóstico, limpieza y ajuste de parámetros de operación, con el propósito de conservar su correcto funcionamiento y prevenir futuras fallas.

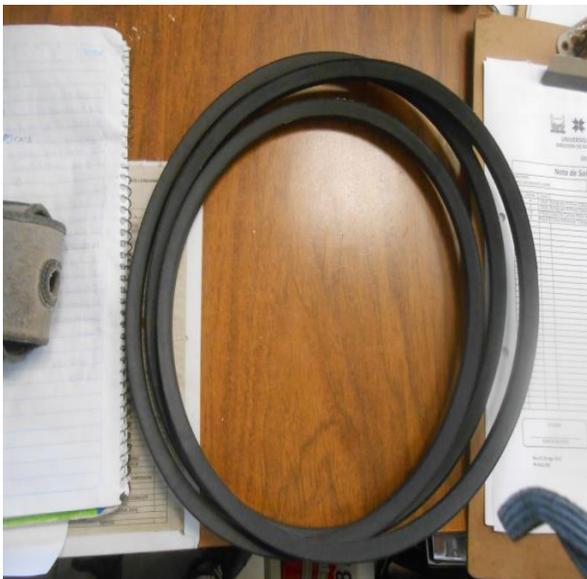
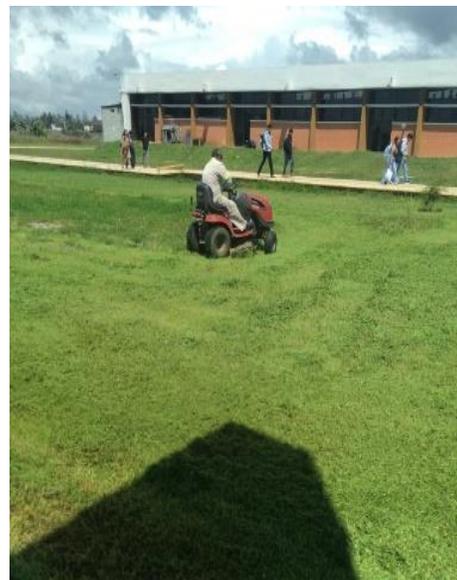
- 11. Con la adquisición de bandas para polea de motor,** se efectuó el reemplazo en el tractor podador, permitiendo la continuidad en los trabajos de mantenimiento de áreas verdes.

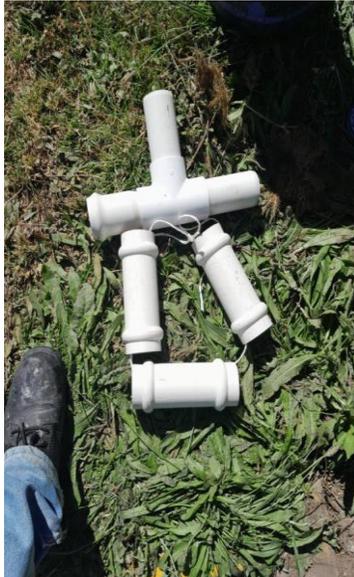
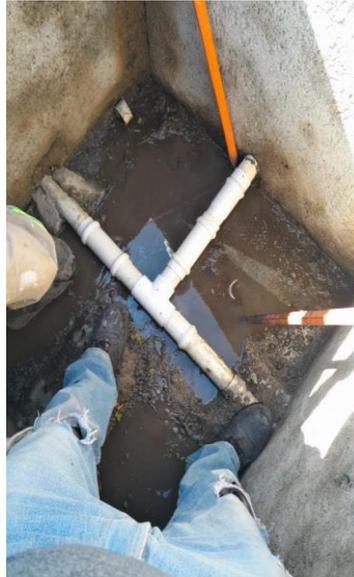
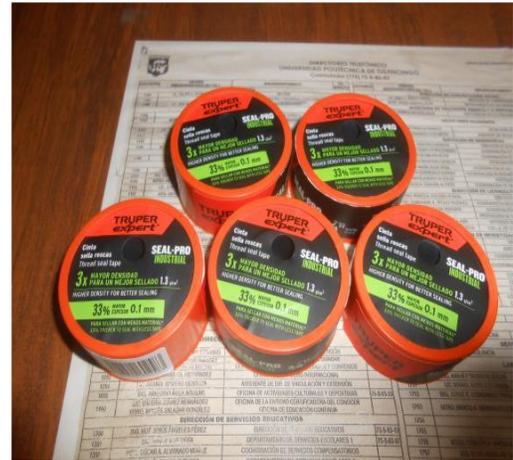
12. A través de la adquisición de material plástico, tubo PVC y cinta teflón, se reparó la fuga de agua ubicada frente al edificio Rocío Ruiz de la Barrera.
